**EKSPERTYZA TECHNICZNA DOTYCZĄCA RENOWACJI
GŁÓWNEGO KOLEKTORA SIECI KANALIZACYJNEJ W
GŁOGOWIE W REJONIE SKRZYŻOWANIA
UL. P. SKARGI Z UL. NADODRZAŃSKĄ**

dr inż. Arkadiusz Szot

Wrocław, 2017

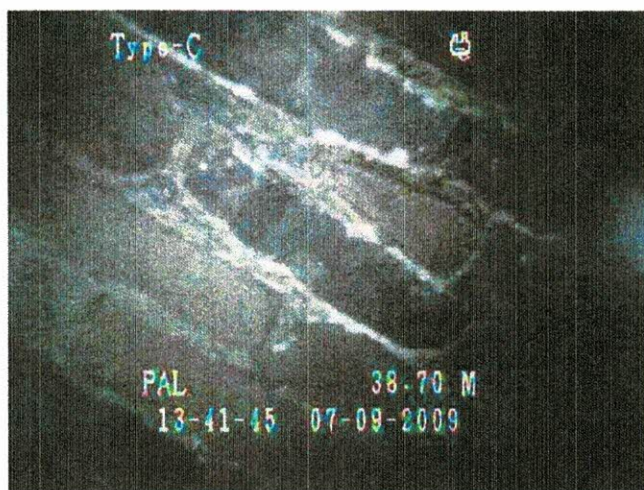
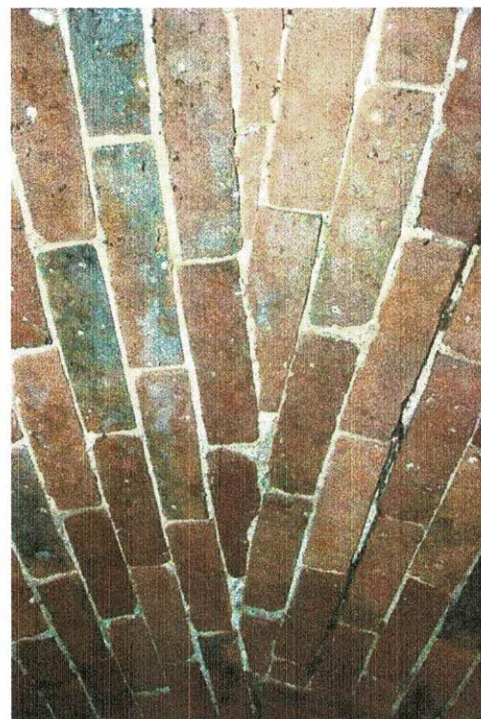
Kształt przekroju poprzecznego na rozpatrywanym odcinku od studni S4 do S5 jest jajowy o nieznanymi proporcjach wysokości do szerokości (generalnie dla sąsiednich odcinków ok. 1,5/1). Pomiary wykonane w 2009 roku dały wyniki rozbieżne z figurującymi na mapie zasadniczej sieci kanalizacyjnej. W dokumentacji [8] również nie przeprowadzono szczegółowych pomiarów przekroju poprzecznego.

Rys. 1-2 Zmiana geometrii przekroju kanału na odcinku między studniami.

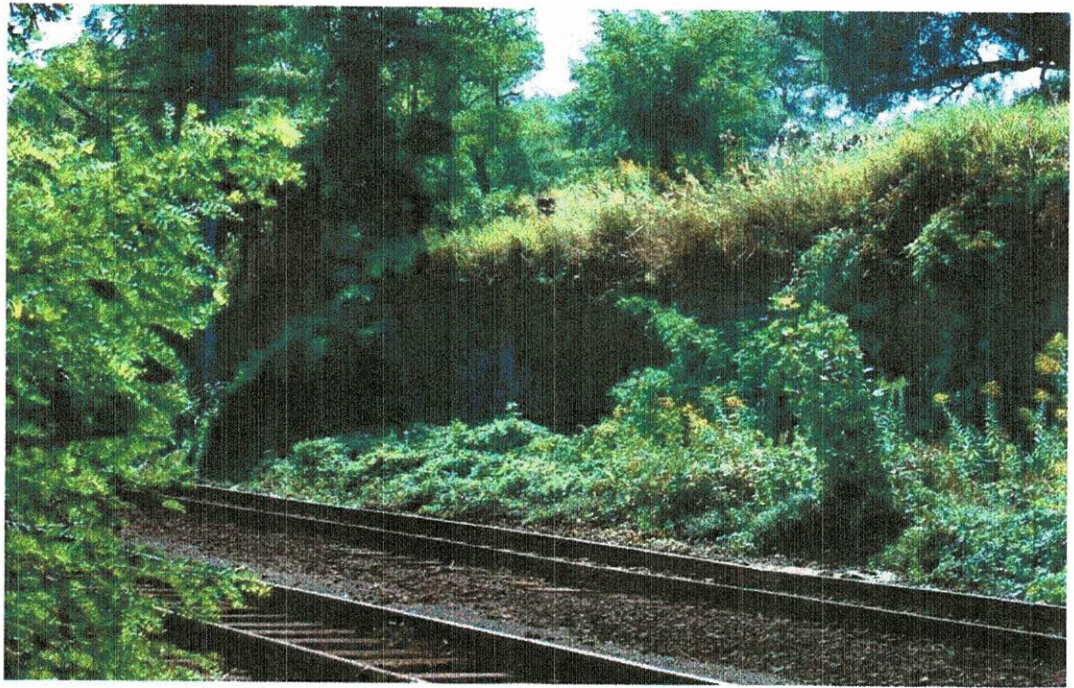
Wpływ na badany odcinek kolektora ma również stan techniczny infrastruktury sąsiadującej z kanałem. W szczególności podkreślić tu trzeba obecność ściany oporowej dzielącej ul. Nadodrzańską i posadowiony tam kolektor od terenu PKP. Od stanu technicznego tej konstrukcji zależy kondycja naprawianego odcinka kolektora.

Rys. 4 Ściana oporowa przy torowisku kolejowym.

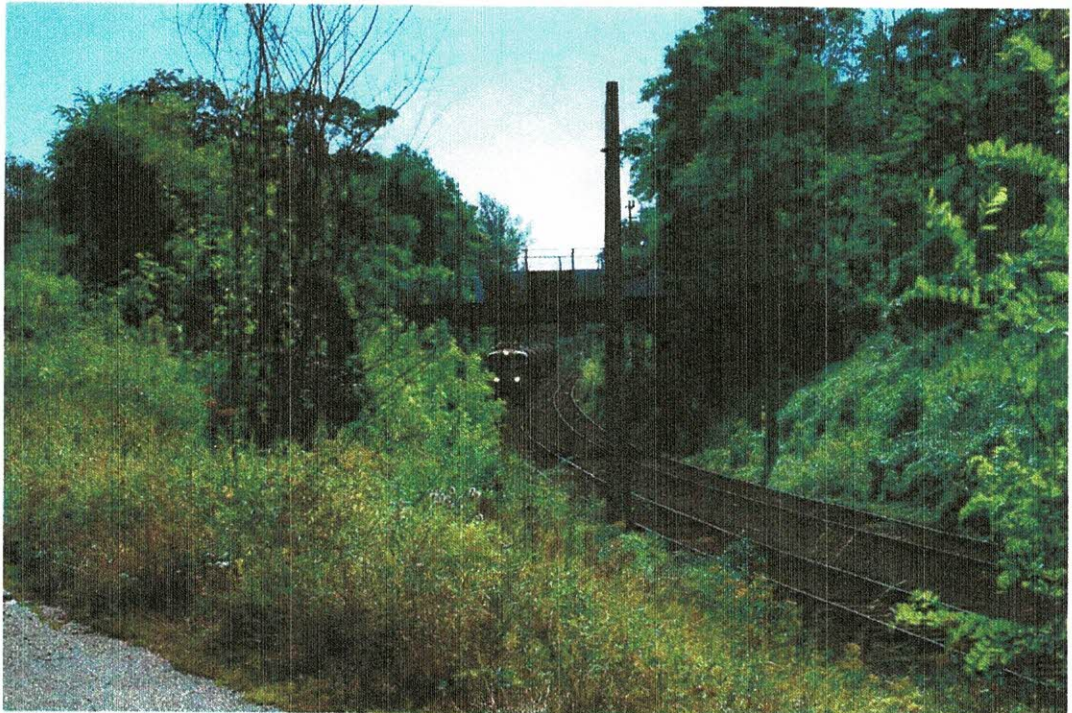
Rys. 5 Wiadukt drogowy nad torowiskiem kolejowym przy rozpatrywanym odcinku kanału.

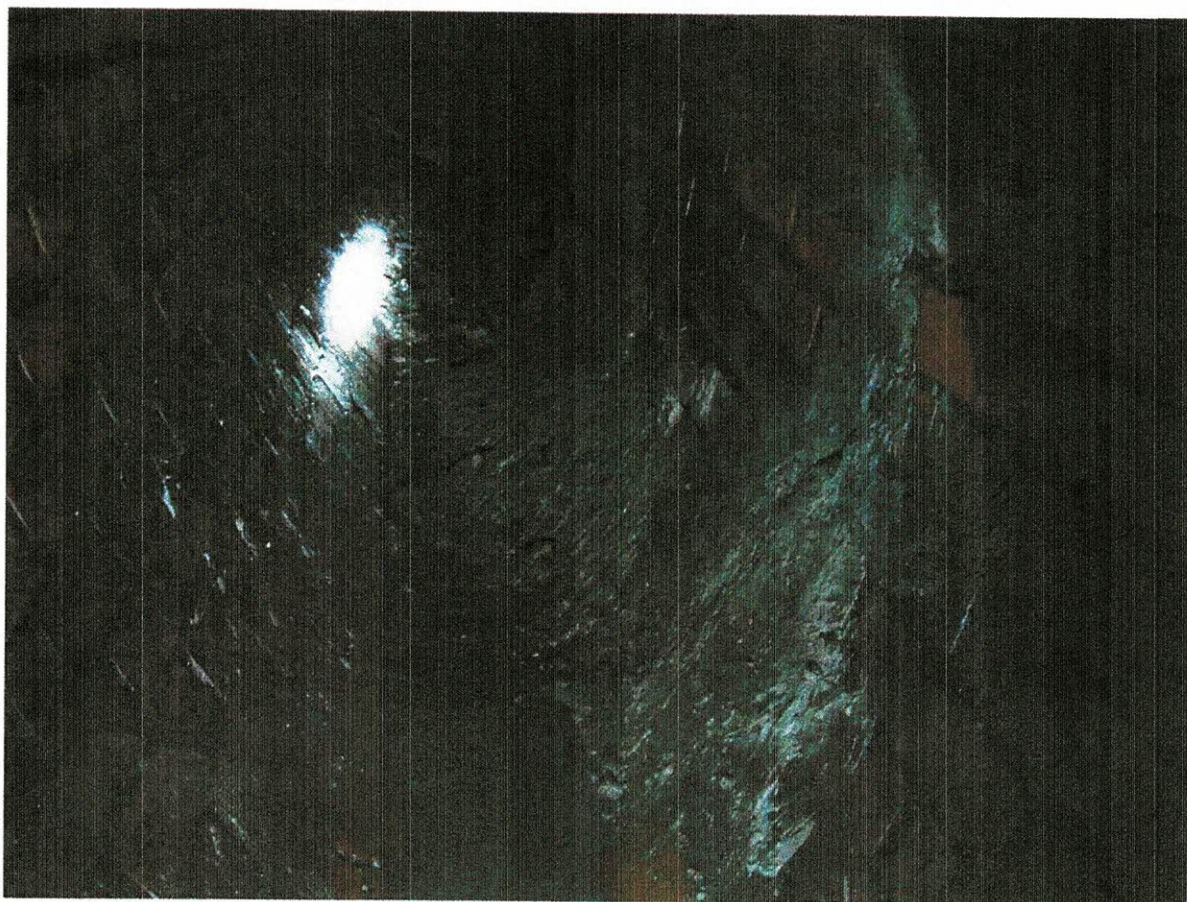
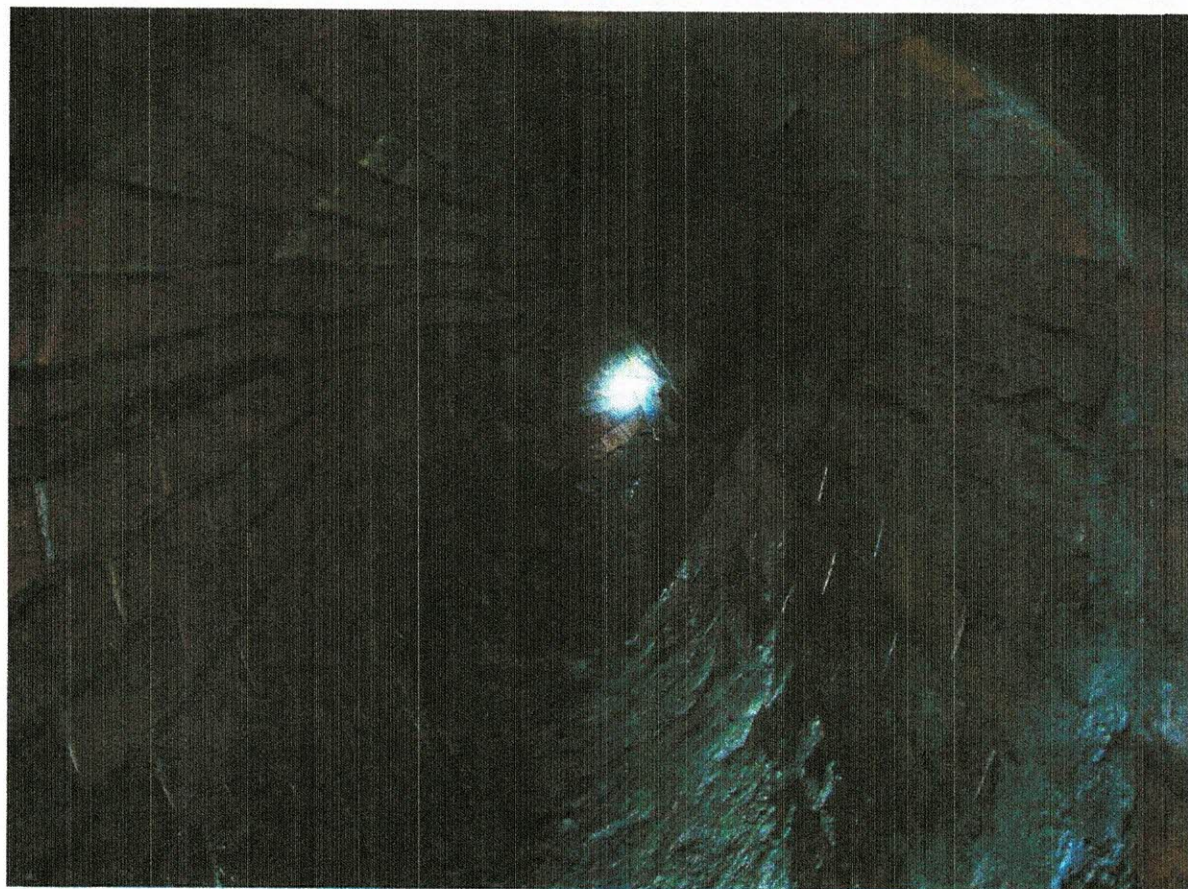
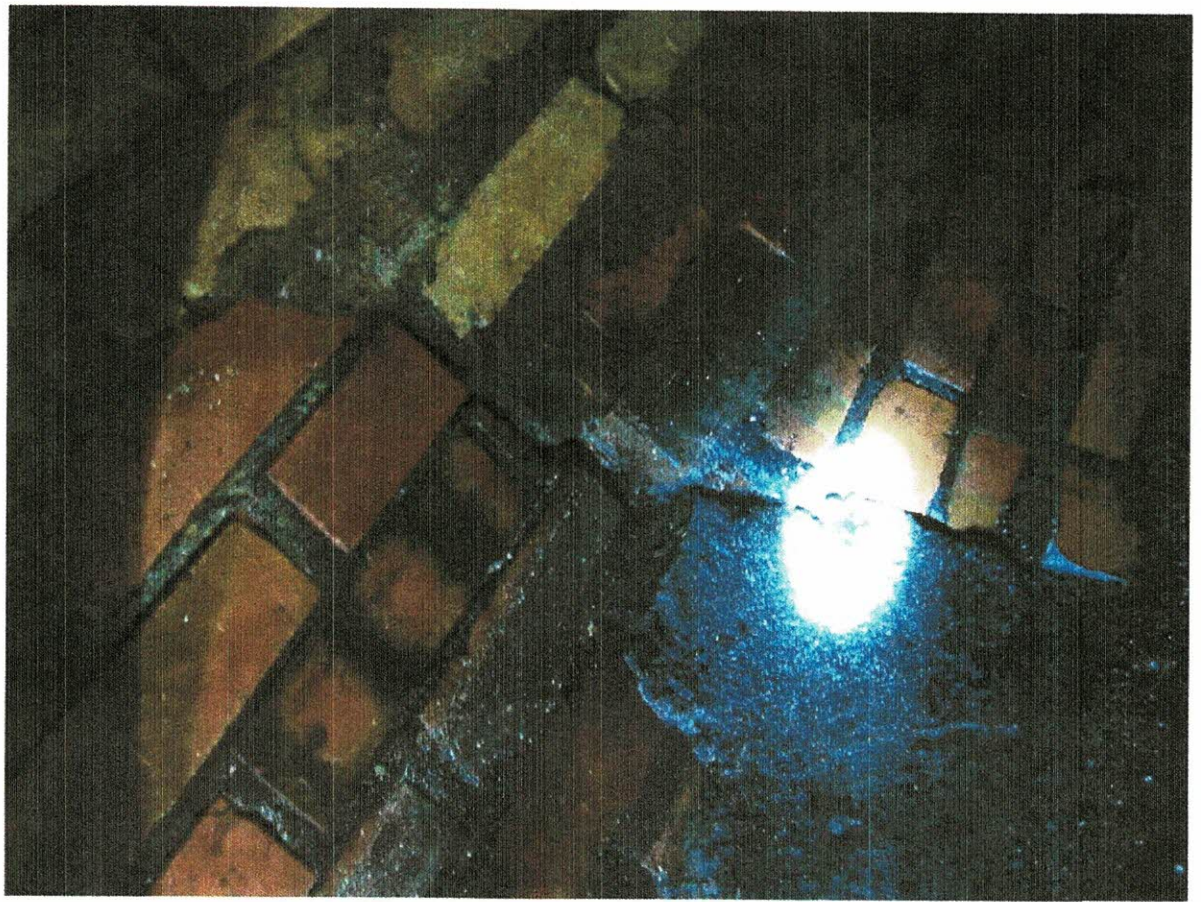
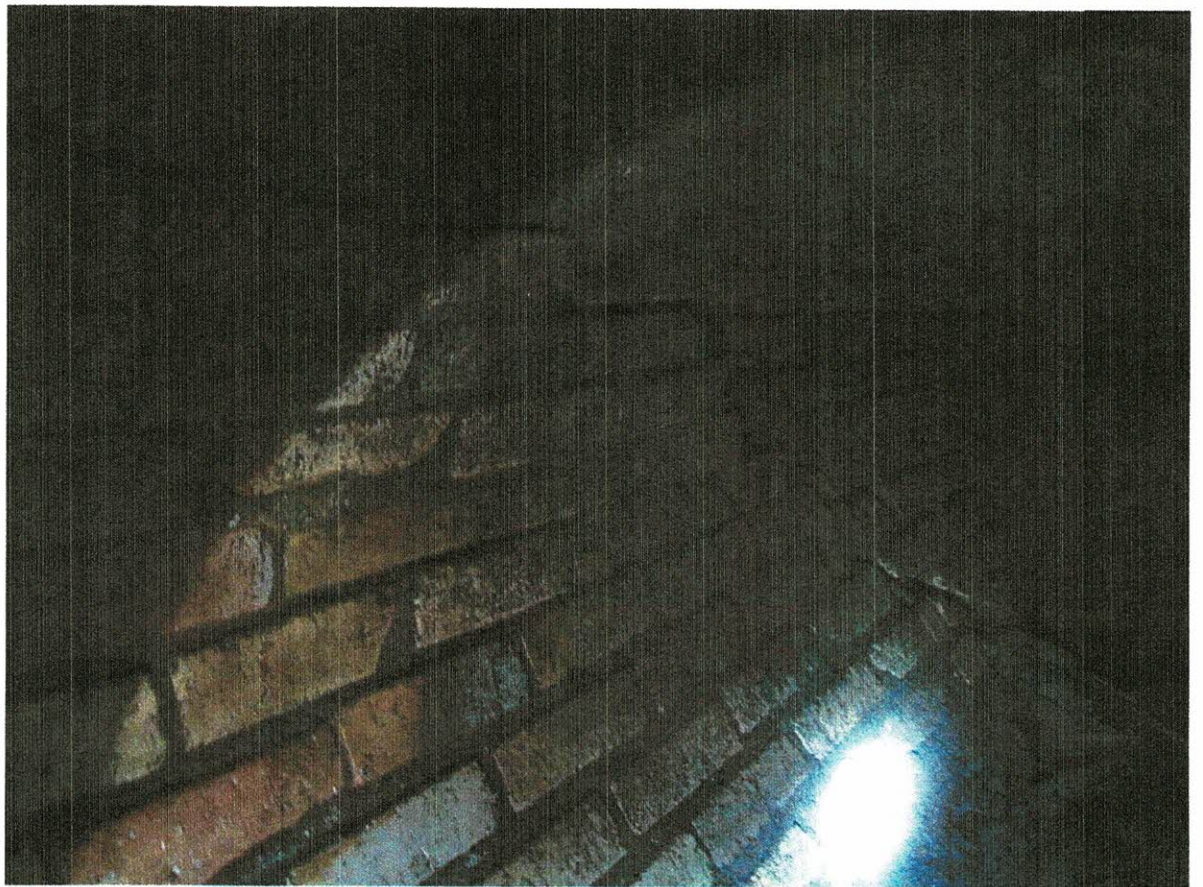
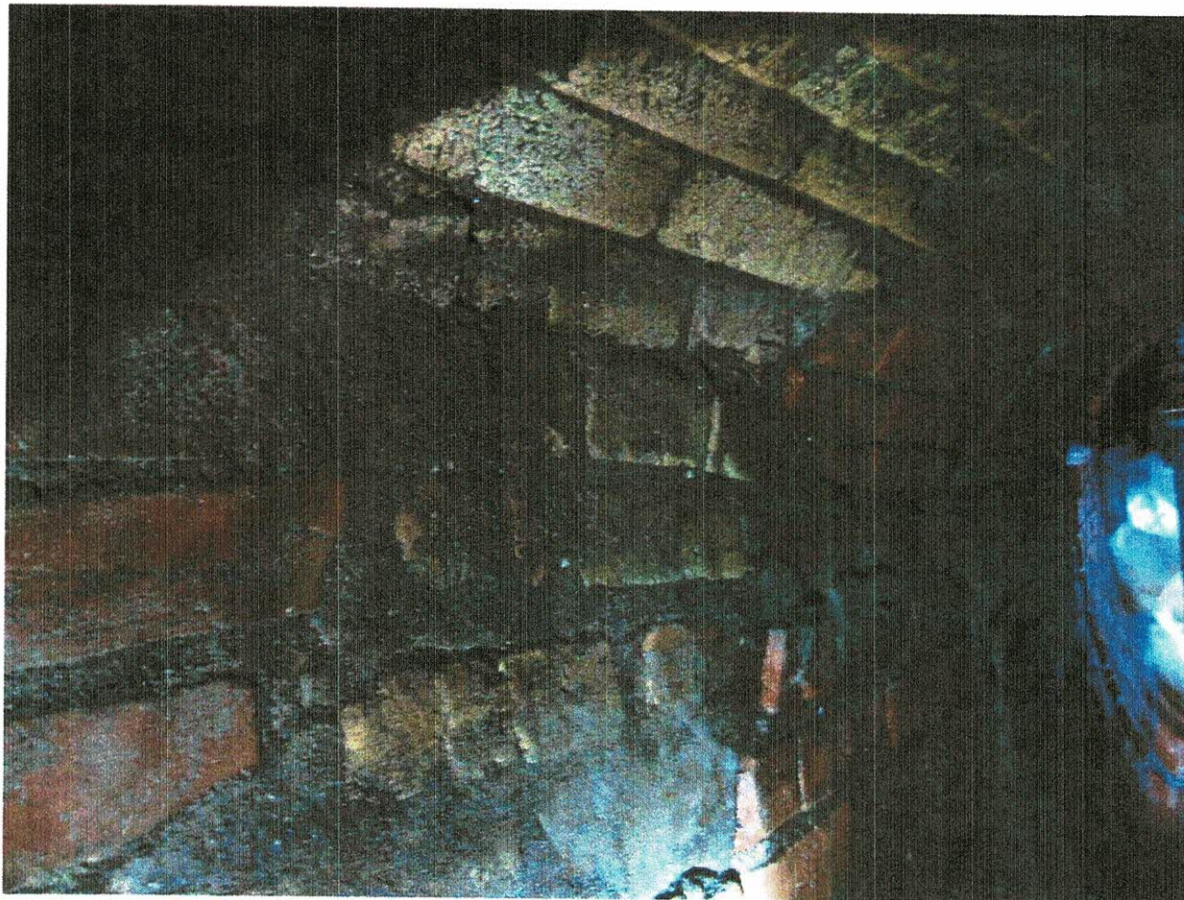
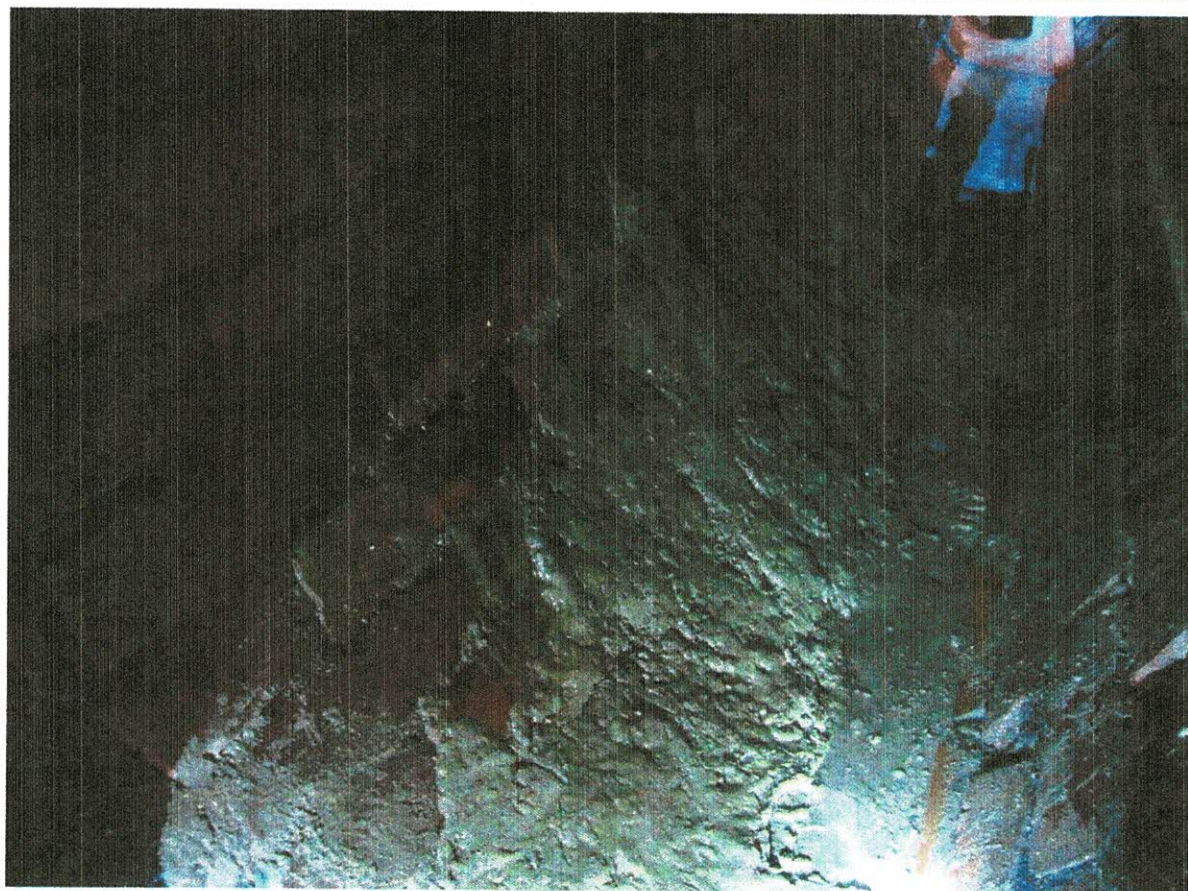
Widoczne jest wyraźne zróżnicowanie cegieł w murze kanału. Miała miejsce przebudowa/odbudowa kanału. Wyraźne są również nierównomierności powierzchni kanału, lokalne imperfekcje kształtu. Połączenia fragmentów przemurowanych z oryginalnymi wyglądają na nieszczelne. Nieznany jest stan otoczenia gruntowego kanału na rozpatrywanym odcinku. Nie widać jednak poważniejszych symptomów degradacji konstrukcji kanału, jak ubytki cegieł czy deformacja związana z sufoozją otoczenia gruntowego.

Rys. 6-7 Stan rozpatrywanego odcinka kanału S4-S5.

Rys. 8-9 Stan rozpatrywanego odcinka kanału S4-S5.

Rys. 10-11 Stan rozpatrywanego odcinka kanału S4-S5.

W związku z kluczową rolą rozpatrywanego odcinka S4-S5 w prawidłowym funkcjonowaniu skutecznego odprowadzania ścieków konieczne jest przeprowadzenie renowacji. Dyskusyjne jest zastosowanie rozwiązania najbardziej radykalnego, najbardziej kosztownego i wiążącego się z najwyższym poziomem ryzyka na etapie realizacji tj. przebudową w wykopie otwartym postulowaną w dokumentacji [8]. Obecny stan konstrukcji kanału pozwala na skuteczne przywrócenie odpowiedniego stanu technicznego (tu uszczelnienie i wzmocnienie) przy użyciu technologii bezwykopowej i zapewnienie trwałości tego rozwiązania na 10-20 lat. Jest to oczywiście rozwiązanie kompromisowe wobec mniejszej trwałości niż zapewnionej przez pełny remont, ale zważywszy na potencjalne negatywne skutki pełnego remontu w wykopie otwartym dla infrastruktury sąsiedniej, rozwiązanie bezwykopowe wydaje się optymalne.

Ze względu na niestandardową geometrię kanału (przekrój jajowy, łuk w planie o promieniu ok. 10 m) konieczne jest precyzyjne mapowanie powierzchni wewnętrznej.
