**EKSPERTYZA TECHNICZNA DOTYCZĄCA RENOWACJI
GŁÓWNEGO KOLEKTORA SIECI KANALIZACYJNEJ W
GŁOGOWIE W REJONIE SKRZYŻOWANIA
UL. P. SKARGI Z UL. NADODRZAŃSKĄ**

dr inż. Arkadiusz Szot

Wrocław, 2017

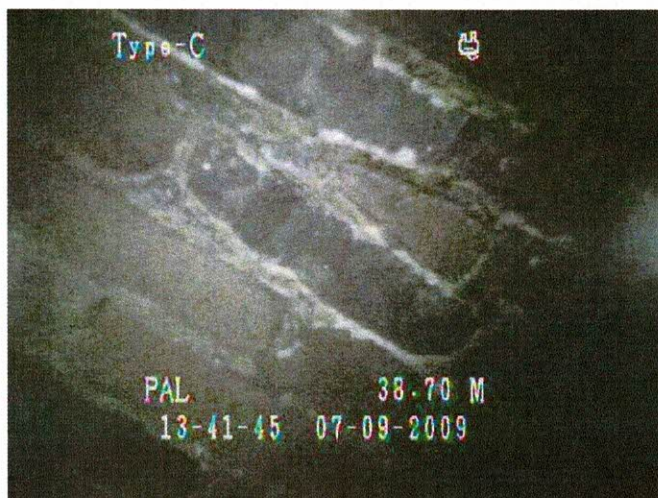
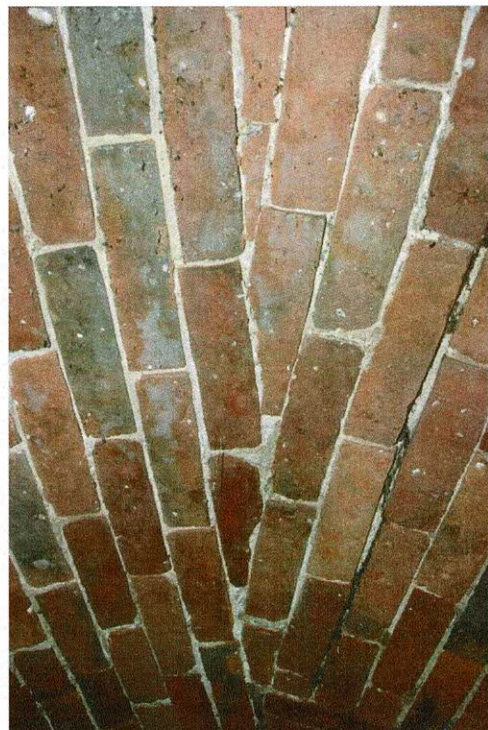
Kształt przekroju poprzecznego na rozpatrywanym odcinku od studni S4 do S5 jest jajowy o nieznanymi proporcjach wysokości do szerokości (generalnie dla sąsiednich odcinków ok. 1,5/1). Pomiary wykonane w 2009 roku dały wyniki rozbieżne z figurującymi na mapie zasadniczej sieci kanalizacyjnej. W dokumentacji [8] również nie przeprowadzono szczegółowych pomiarów przekroju poprzecznego.

Rys. 1-2 Zmiana geometrii przekroju kanału na odcinku między studniami.

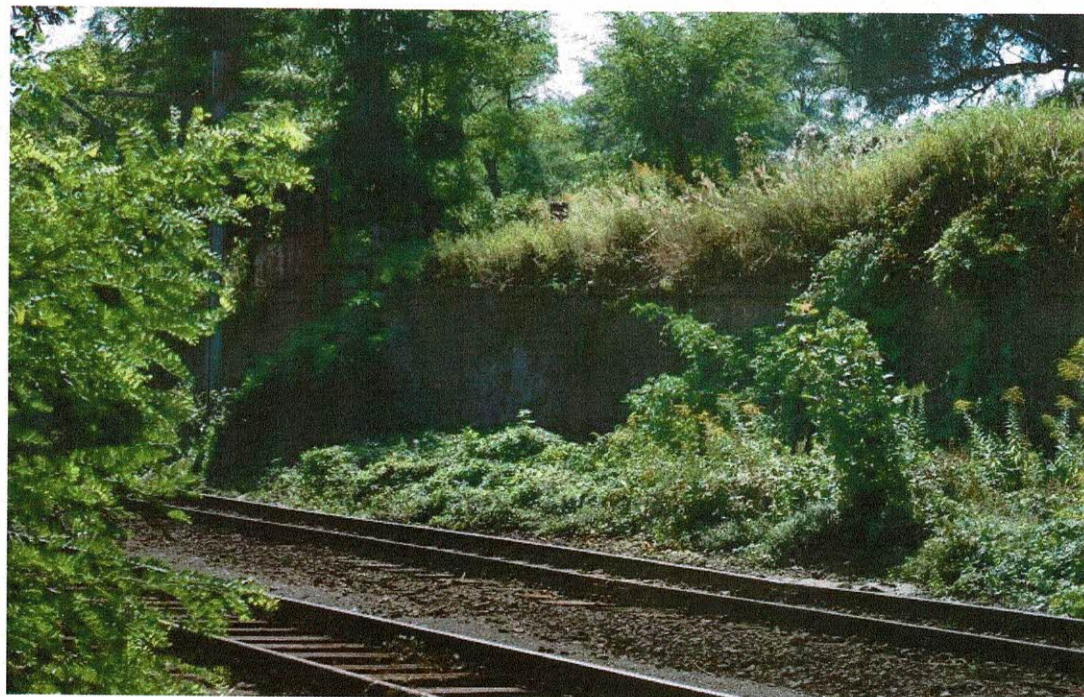
Wpływ na badany odcinek kolektora ma również stan techniczny infrastruktury sąsiadującej z kanałem. W szczególności podkreślić tu trzeba obecność ściany oporowej dzielącej ul. Nadodrzańską i posadowiony tam kolektor od terenu PKP. Od stanu technicznego tej konstrukcji zależy kondycja naprawianego odcinka kolektora.

Rys. 4 Ściana oporowa przy torowisku kolejowym.

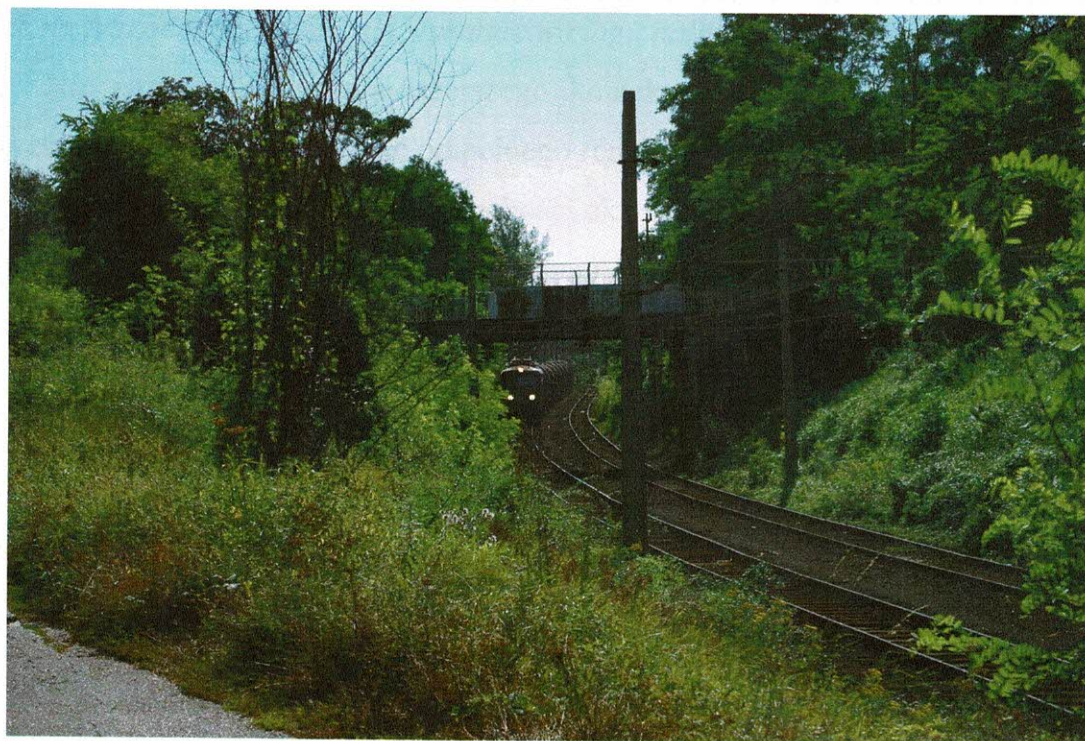
Rys. 5 Wiadukt drogowy nad torowiskiem kolejowym przy rozpatrywanym odcinku kanału.

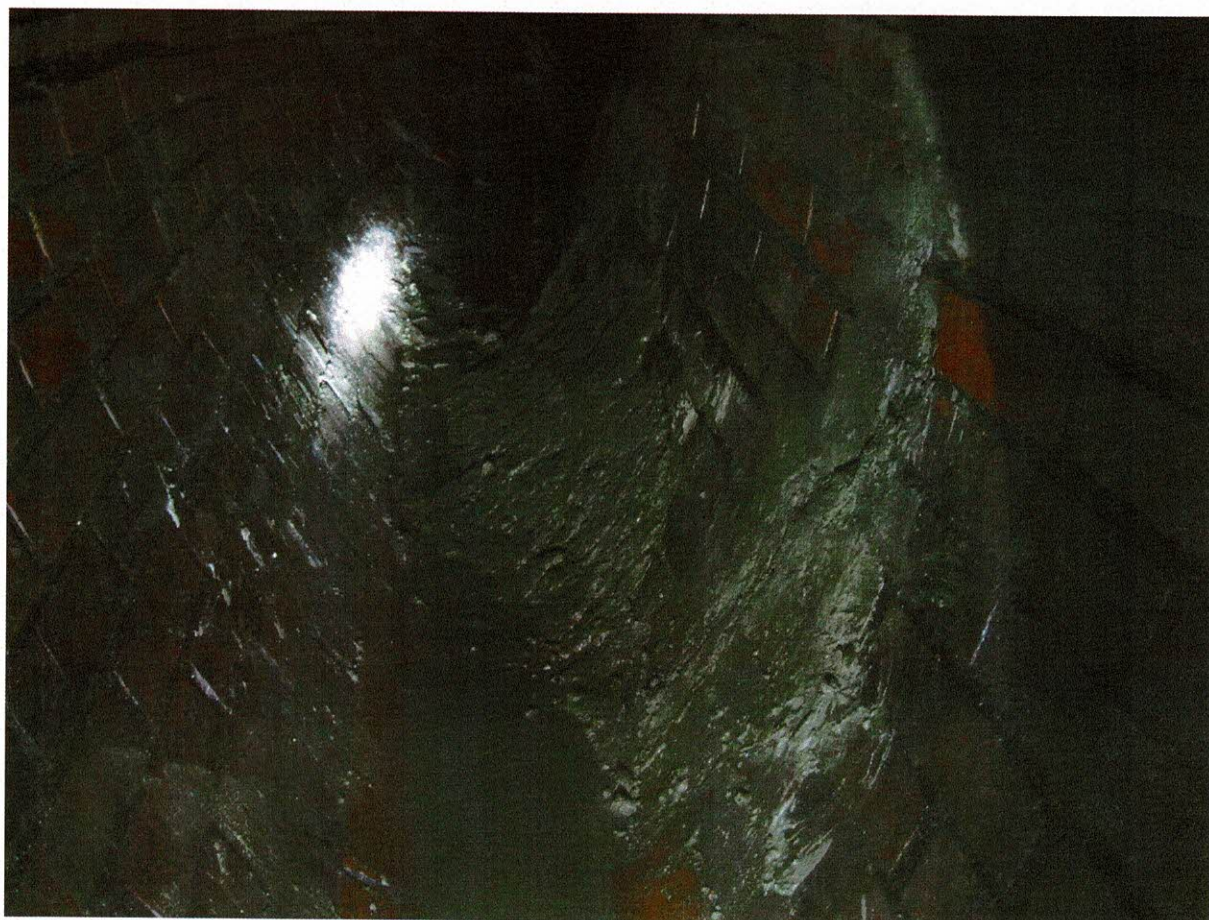
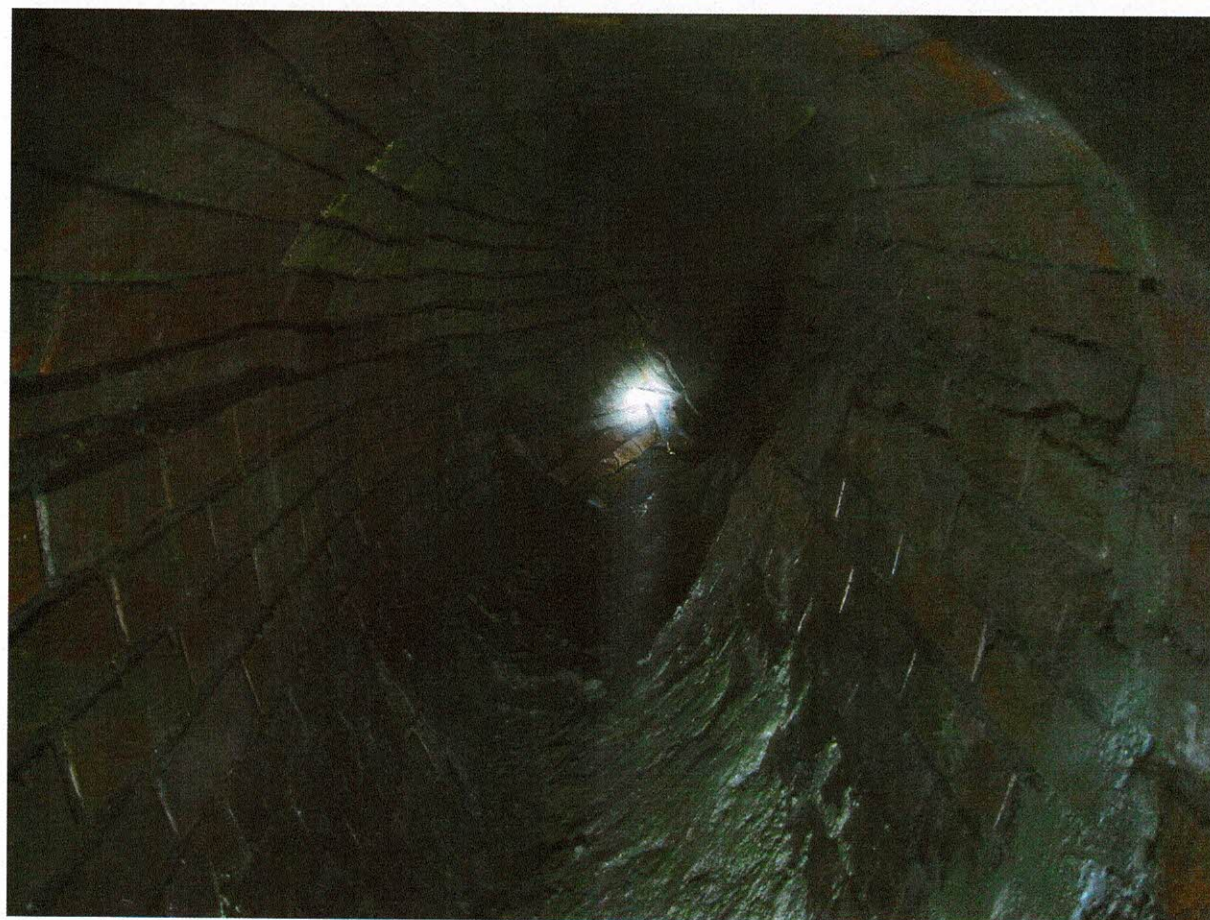
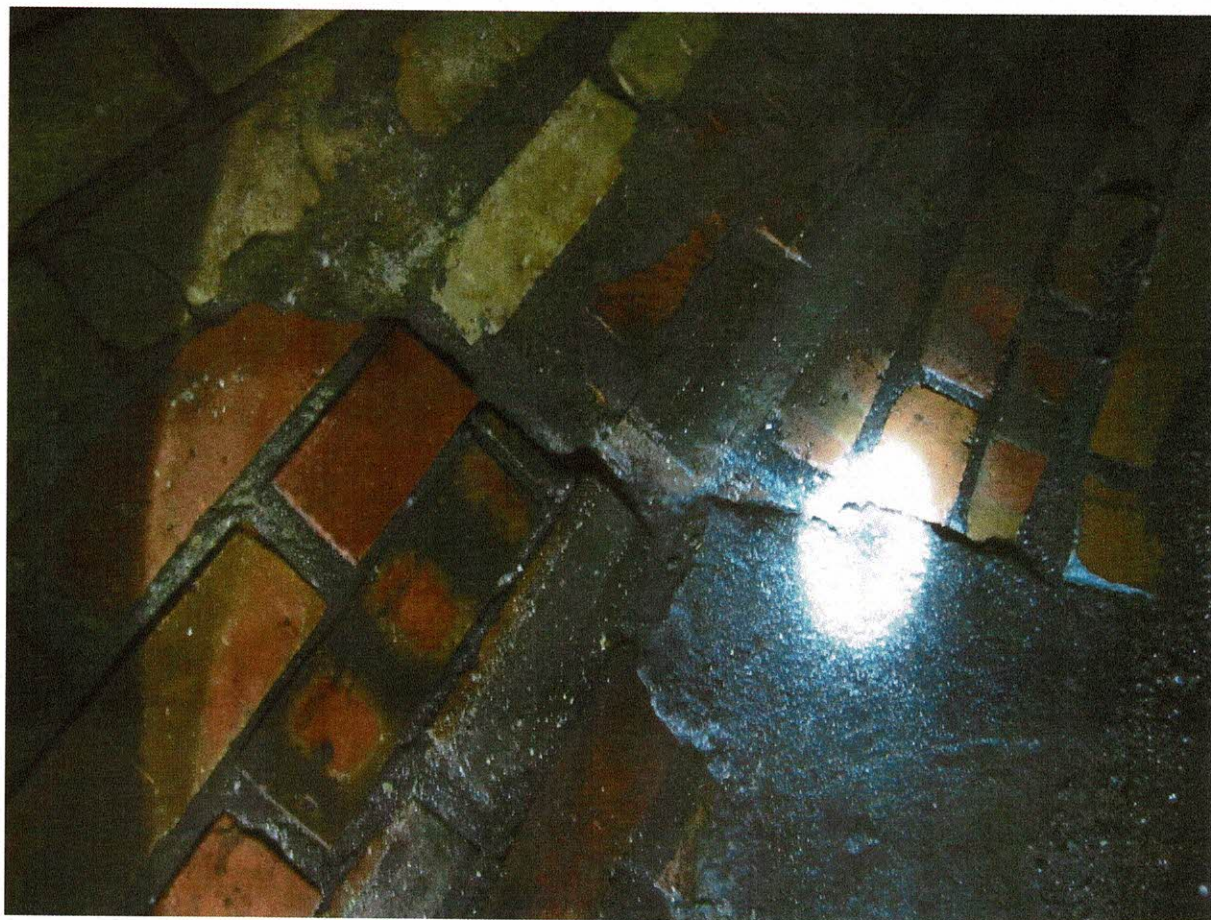
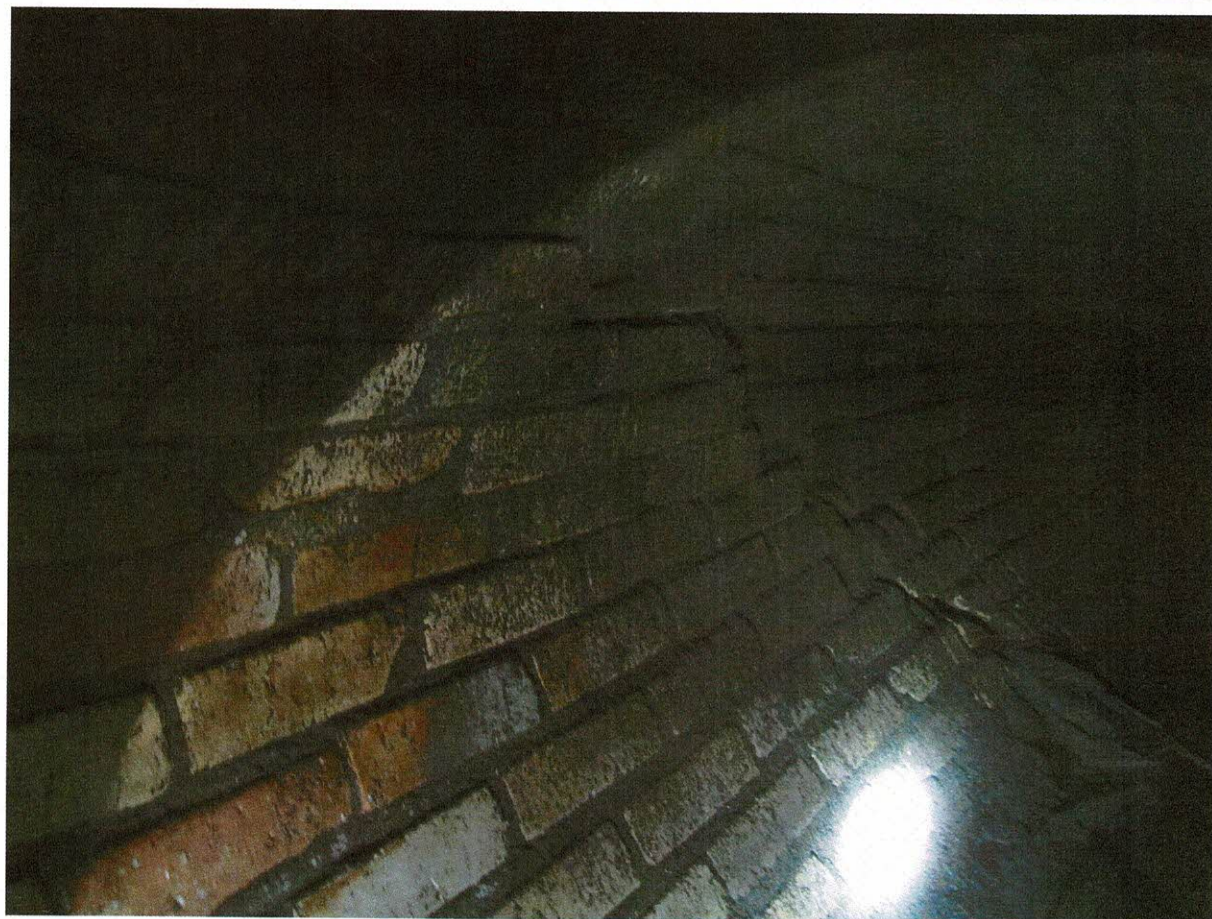
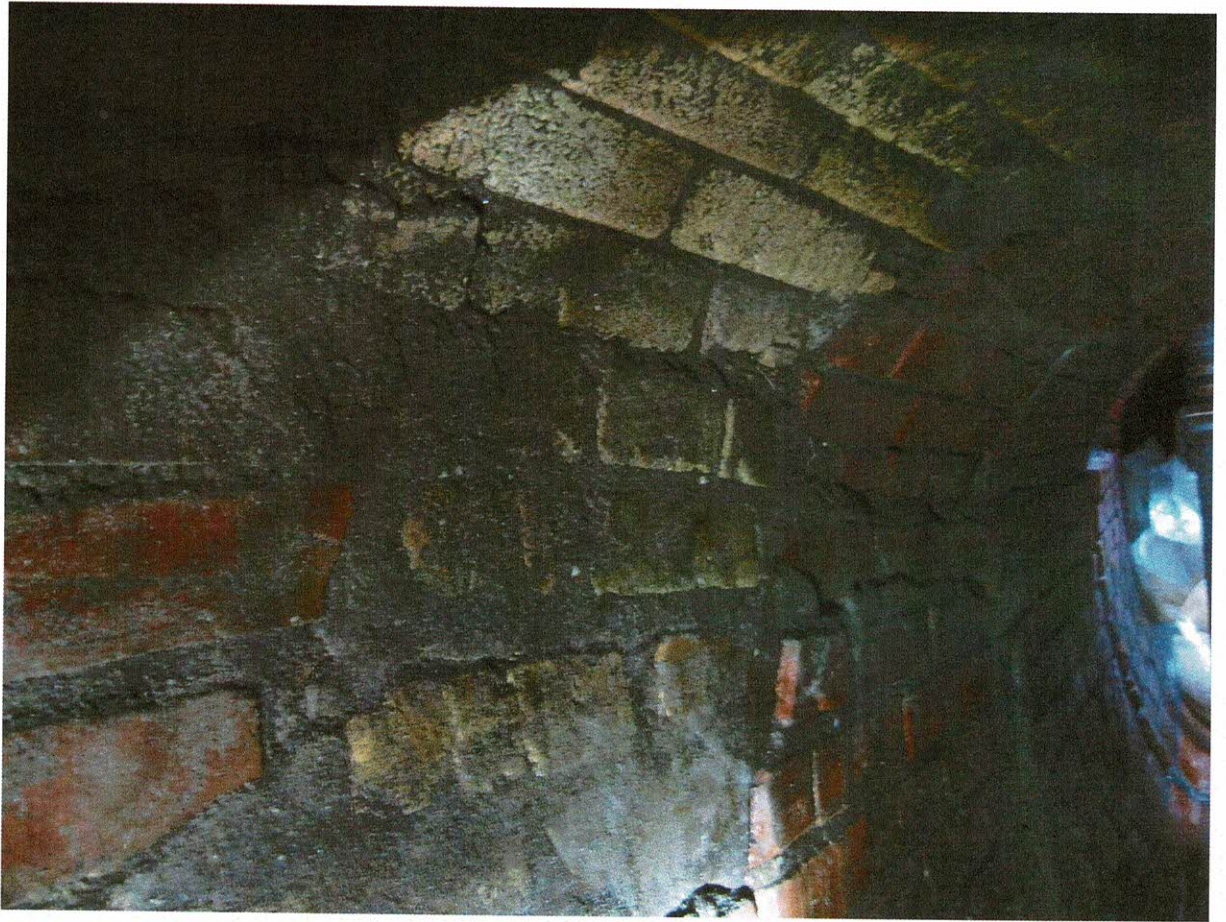
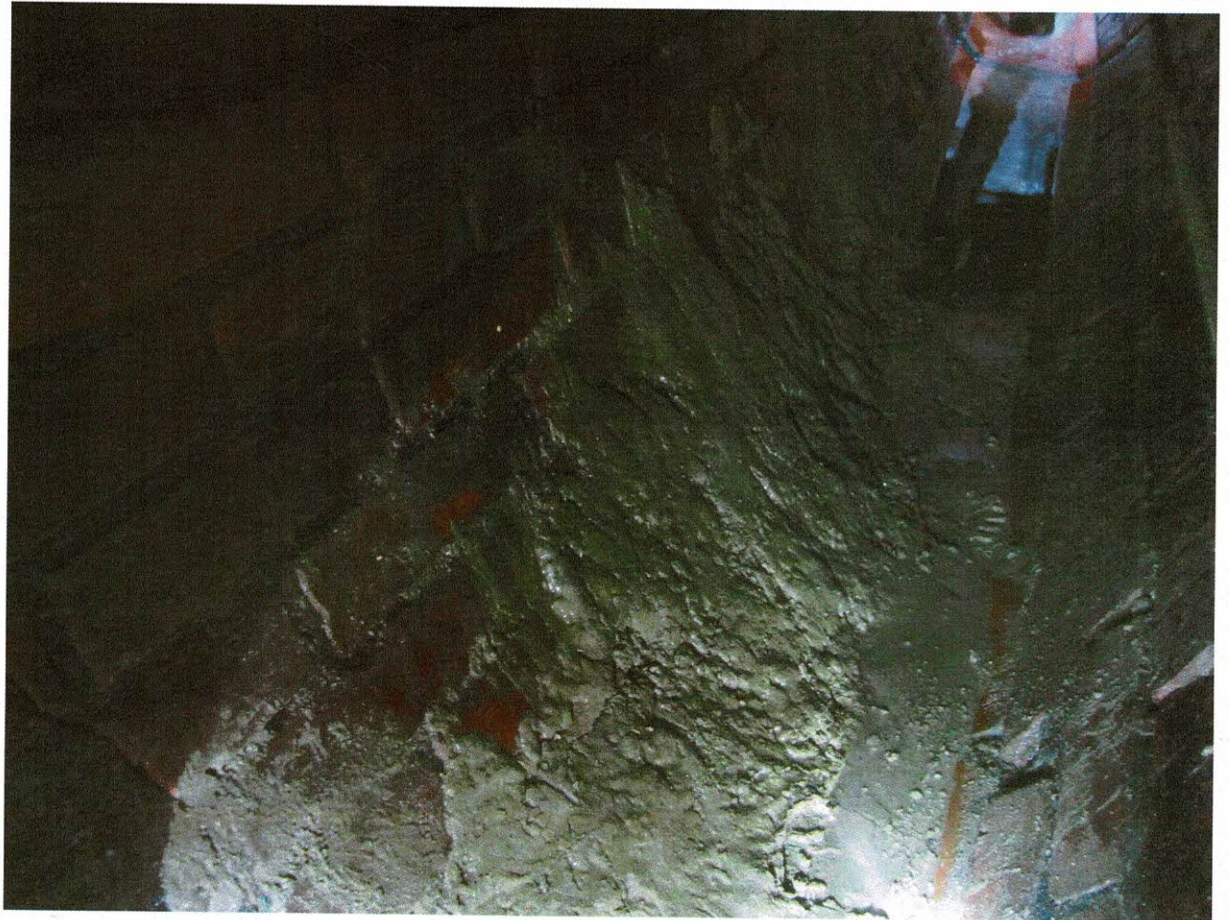
Widoczne jest wyraźne zróżnicowanie cegieł w murze kanału. Miała miejsce przebudowa/odbudowa kanału. Wyraźne są również nierównomierności powierzchni kanału, lokalne imperfekcje kształtu. Połączenia fragmentów przemurowanych z oryginalnymi wyglądają na nieszczelne. Nieznany jest stan otoczenia gruntowego kanału na rozpatrywanym odcinku. Nie widać jednak poważniejszych symptomów degradacji konstrukcji kanału, jak ubytki cegieł czy deformacja związana z sufoozją otoczenia gruntowego.

Rys. 6-7 Stan rozpatrywanego odcinka kanału S4-S5.

Rys. 8-9 Stan rozpatrywanego odcinka kanału S4-S5.

Rys. 10-11 Stan rozpatrywanego odcinka kanału S4-S5.

- przeprowadzenie generalnego czyszczenia kolektora metodą mechaniczną i hydrodynamiczną na całej długości dla celów renowacji,
- wykonanie precyzyjnej geodezyjnej inwentaryzacji geometrii kolektora po wykonaniu czyszczenia. W świetle obecnie dostępnych technik odwzorowania geometrii kanału, zwłaszcza na potrzeby zalecanej niżej technologii renowacji, należy przeprowadzić skanowanie przestrzenne całego odcinka S4-S5 skanerem 3D (nie CCTV, ale skaning laserowy, gdzie rezultatem jest tzw. chmura punktów czyli odwzorowanie geometrii powierzchni, a nie film). Jest to konieczne do prawidłowego i precyzyjnego przygotowania geometrii niestandardowego linera,

- wykonanie renowacji kanału na odcinku betonowym S4 do S5, optymalną technologią jest tu: dwie niezależnie instalowane warstwy wykładziny żywiczna CIPP na bazie żywic epoksydowej z matrycą z włókna szklanego o grubości ≥ 12 mm każda z warstw, o dużej wytrzymałości (długoterminowy moduł sprężystości > 6 GPa) - w minimalnym stopniu zredukuje światło kolektora, przywiera do ścianki kanału i stanowi wzmocnienie oraz izolację ściany. Zastosowanie dwuwarstwowego linera wynika z niestandardowej geometrii kanału (łuk w planie i przekrój jajowy). Dla ułatwienia bezproblemowej dopasowania i instalacji linera zaleca się wykonanie wykładziny dwuetapowo tj. niezależnych dwóch warstw wykonanych z interwałem kilkudniowym i wykonaniem ewentualnego frezowania/wyrównania powierzchni pierwszej warstwy. Grubości warstw nie wynikają tu bezpośrednio z obliczeń statycznych.

odcinku S\$-S5 kolektora wykonanie natrysku (PCC) materiałem mineralnym na bazie cementów hutniczych z dodatkiem włókna szklanego. Rozwiązanie to nie zredukuje światła kanału, wypełni skorodowaną część spoin muru i zabezpieczy przed wpływem korozyjnej atmosfery panującej w kanale. Rozwiązanie to jednak nie stanowi wzmocnienia wytrzymałości. Trwałość takiego rozwiązania jest jednak mniejsza (do 10 lat) niż preferowane rozwiązanie dla horyzontu dłuższego.
