**EKSPERTYZA TECHNICZNA DOTYCZĄCA RENOWACJI
GŁÓWNEGO KOLEKTORA SIECI KANALIZACYJNEJ W
GŁOGOWIE W REJONIE SKRZYŻOWANIA
UL. P. SKARGI Z UL. NADODRZAŃSKĄ**

dr inż. Arkadiusz Szot

Wrocław, 2017

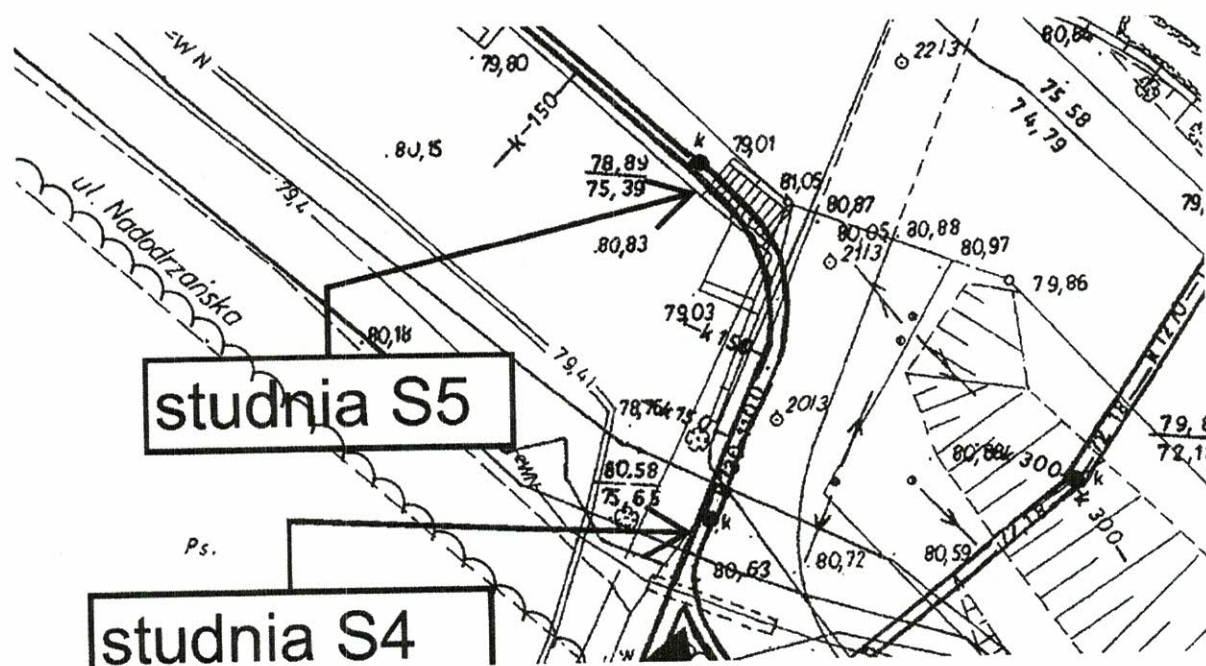
Wpływ na badany odcinek kolektora ma również stan techniczny infrastruktury sąsiadującej z kanałem. W szczególności podkreślić tu trzeba obecność ściany oporowej dzielącej ul. Nadodrzańską i posadowiony tam kolektor od terenu PKP. Od stanu technicznego tej konstrukcji zależy kondycja naprawianego odcinka kolektora.

Ewentualne awarie lub przemieszczenia przekładac się będą na stan techniczny kolektora. Wynikać to może ze zmiany zagęszczenia gruntu w sąsiedztwie kanału. Zależność ta jest wzajemna. Ingerencja w obsypkę i nadsypkę kanału przekładac się będzie na zmiany układu obciążeń i podparcia ściany oporowej. Na ścianę oporową oddziałuje wyraźnie obciążenie dynamiczne wywołane przejazdem taboru kolejowego. Należy mieć na uwadze, że istnieje bezpośrednia interakcja między kanałem a ścianą oporową. Rozwiązania techniczne renowacji kanału muszą uwzględniać potencjalne niekorzystne zjawiska wobec ściany oporowej, ale również przyczółka wiaduktu drogowego nad torowiskiem kolejowym, z którym kanał bezpośrednio sąsiaduje.

Rys. 3 Mapa zasadnicza rozpatrywanego odcinka z przylegającą infrastrukturą.
