**EKSPERTYZA TECHNICZNA DOTYCZĄCA RENOWACJI
GŁÓWNEGO KOLEKTORA SIECI KANALIZACYJNEJ W
GŁOGOWIE W REJONIE SKRZYŻOWANIA
UL. P. SKARGI Z UL. NADODRZAŃSKĄ**

dr inż. Arkadiusz Szot

Wrocław, 2017

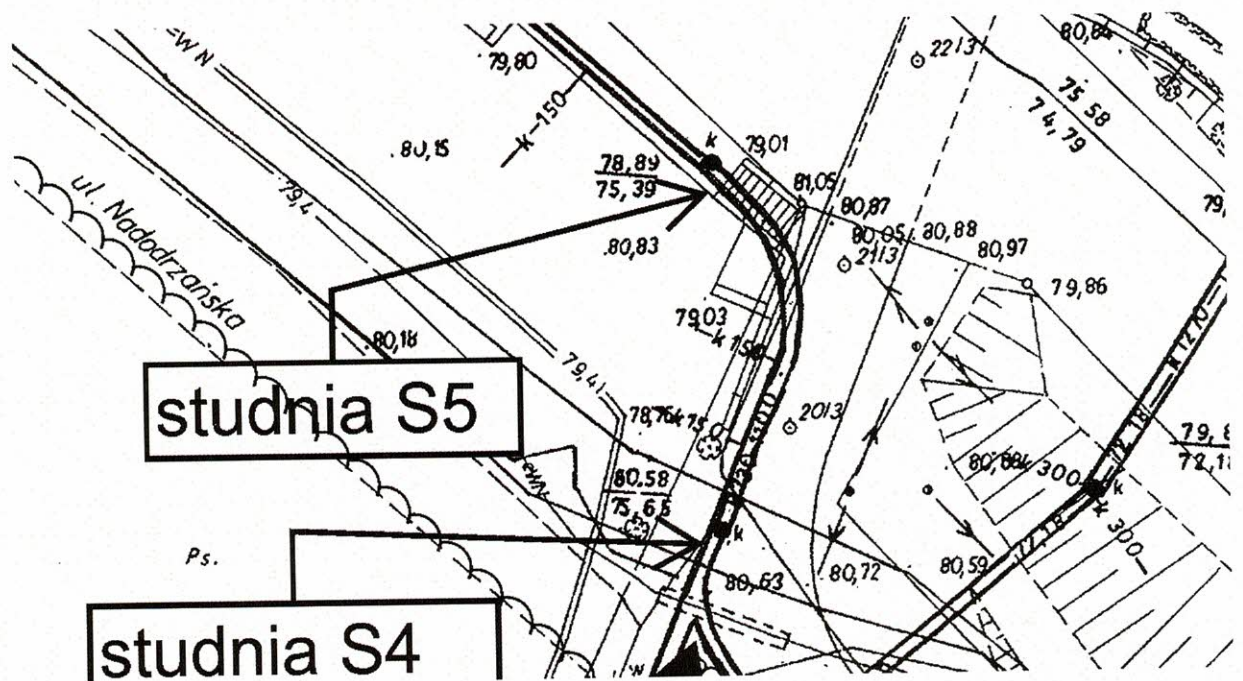
Wpływ na badany odcinek kolektora ma również stan techniczny infrastruktury sąsiadującej z kanałem. W szczególności podkreślić tu trzeba obecność ściany oporowej dzielącej ul. Nadodrzańską i posadowiony tam kolektor od terenu PKP. Od stanu technicznego tej konstrukcji zależy kondycja naprawianego odcinka kolektora.

Ewentualne awarie lub przemieszczenia przekładać się będą na stan techniczny kolektora. Wynikać to może ze zmiany zagęszczenia gruntu w sąsiedztwie kanału. Zależność ta jest wzajemna. Ingerencja w obsypkę i nadsypkę kanału przekładać się będzie na zmiany układu obciążeń i podparcia ściany oporowej. Na ścianę oporową oddziałuje wyraźnie obciążenie dynamiczne wywołane przejazdem taboru kolejowego. Należy mieć na uwadze, że istnieje bezpośrednia interakcja między kanałem a ścianą oporową. Rozwiązania techniczne renowacji kanału muszą uwzględniać potencjalne niekorzystne zjawiska wobec ściany oporowej, ale również przyczółka wiaduktu drogowego nad torowiskiem kolejowym, z którym kanał bezpośrednio sąsiaduje.

Rys. 3 Mapa zasadnicza rozpatrywanego odcinka z przylegającą infrastrukturą.
